ОБЩЕСТВО С ОГРАНИЧЕННОЙ ОТВЕТСТВЕННОСТЬЮ  
НАУЧНО-ИССЛЕДОВАТЕЛЬСКИЙ, ПРОЕКТНО-КОНСТРУКТОРСКИЙ  
И ТЕХНОЛОГИЧЕСКИЙ ИНСТИТУТ  
**ВНИИЖЕЛЕЗОБЕТОН**

**ПРОТОКОЛ ИСПЫТАНИЙ № 30/2020**

3.1. Декоративная штучная облицовочная плитка YTONG Décor из ячеистого газобетона автоклавного твердения производства ЗАО «Кселла – Аэроблок - Центр» (ТР YTONG Décor – ГБ2.1-001-2019)

Экспериментальная оценка морозостойкости декоративной плитки YTONG Décor из ячеистого газобетона (D400, D500, D600) автоклавного твердения при объемном замораживании по методике ГОСТ 7025-91 «Кирпич и камни керамические силикатные. Методы определения водопоглощения, плотности и контроля морозостойкости»

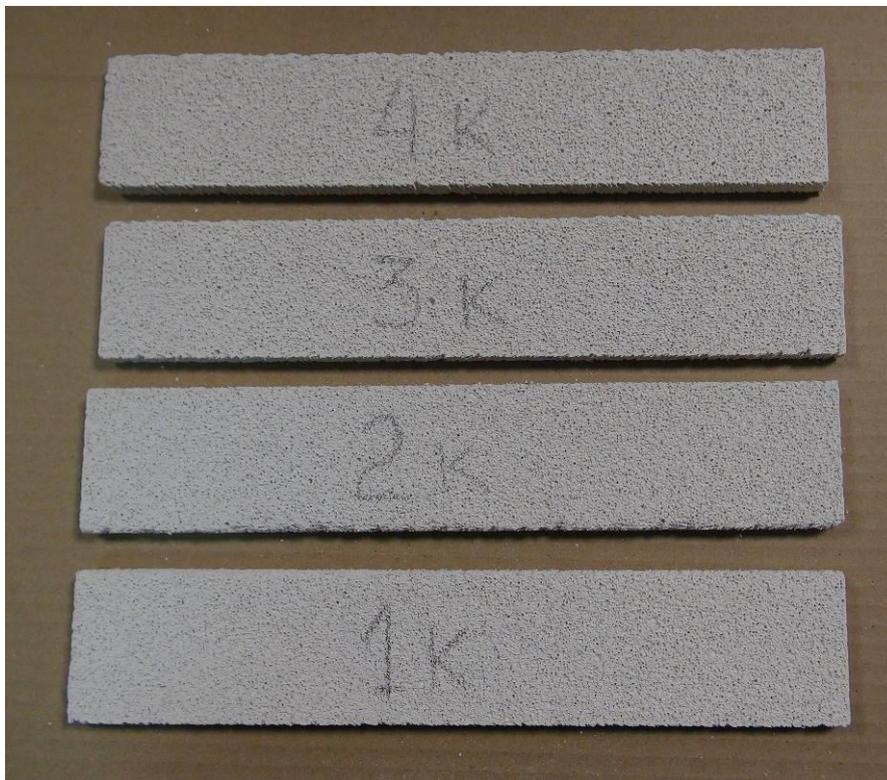
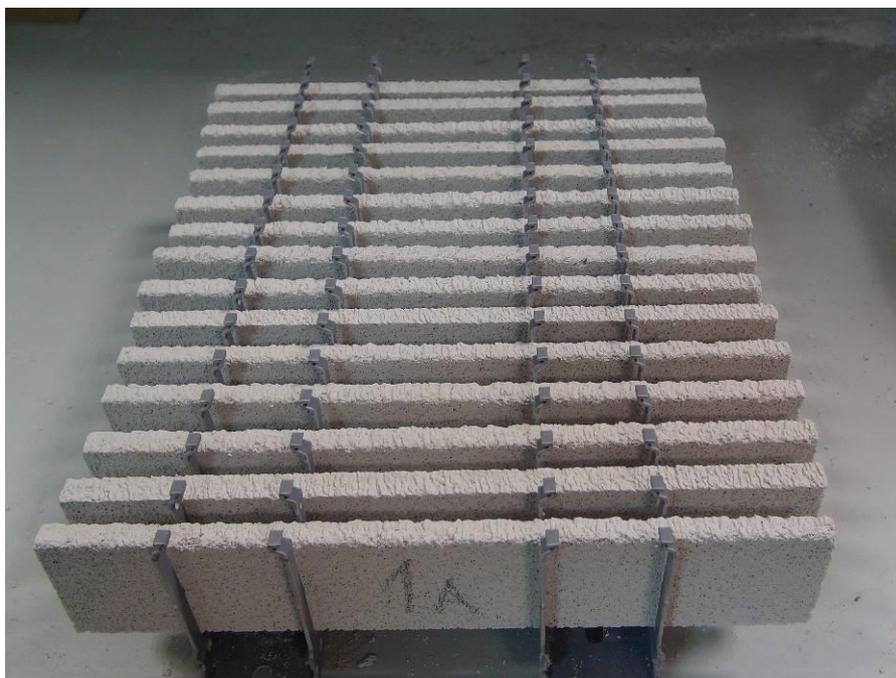
Фото 1. Внешний вид плитки перед испытаниями на морозостойкость

а) контрольные образцы;

б) основные образцы, установленные в контейнер

Контрольные и основные образцы штучной фасадной плитки YTONG Décor были размещены в ячейках контейнеров вертикально с зазорами между образцами 2 см (фото 1 б) и погружались в ванну с водой температурой  $(20\pm 5)^{\circ}\text{C}$  и пригружались, так что уровень воды был выше верха образцов на 5 см. Образцы выдерживались в воде 48 часов.

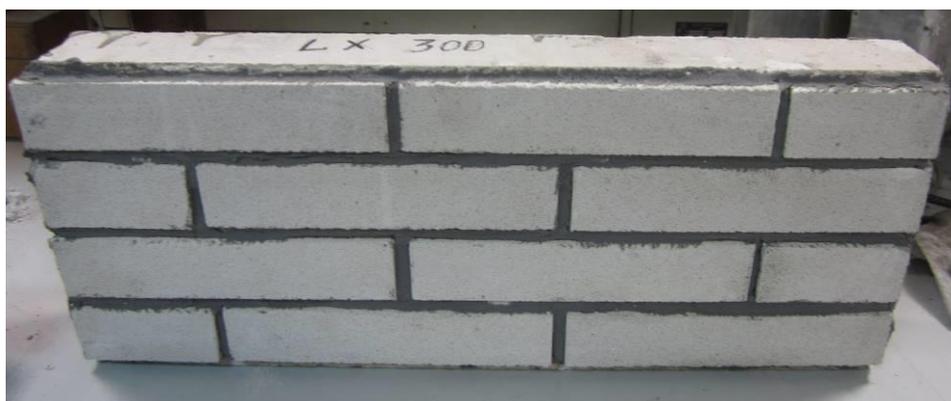
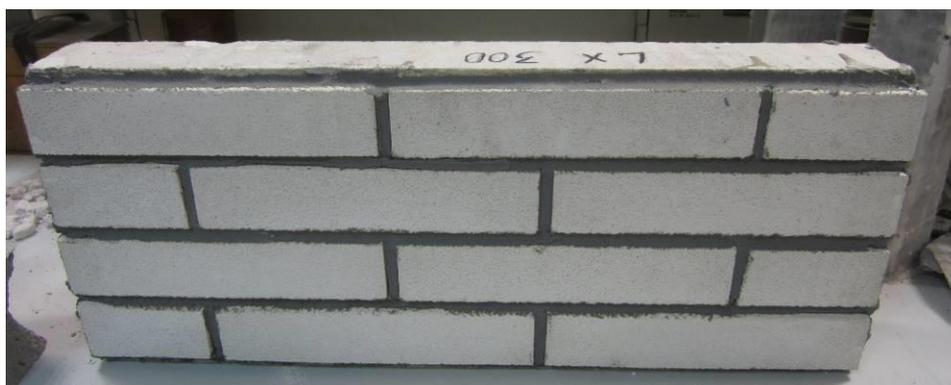
Фото 2. Фрагменты стеновых панелей с наклеенной декоративной плиткой YTONG Décor окрашенной фасадной силиконовой краской LX 300

- силиконовой краской LX 300 -два фрагмента (основной и контрольный) фото 1а,б;
- силиконовой краской (LX 350 – два фрагмента (основной и контрольный) фото 2а,б.

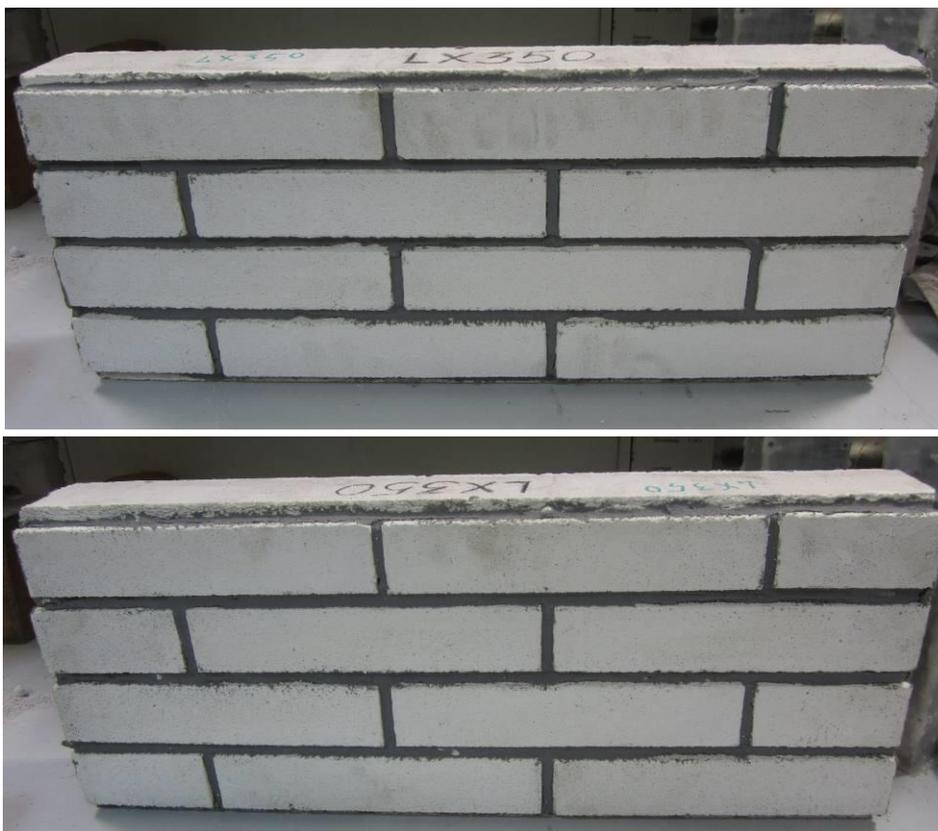
Фото 3. Фрагменты стеновых панелей с наклеенной декоративной плиткой YTONG Décor окрашенной фасадной силиконовой краской LX 350

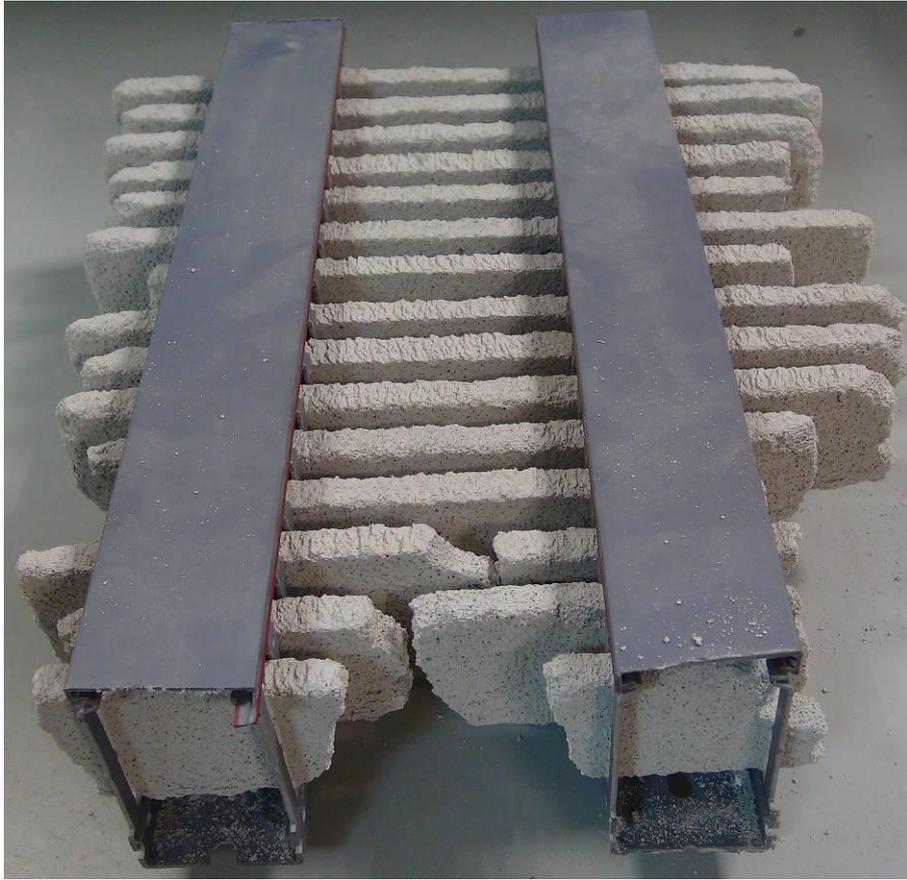
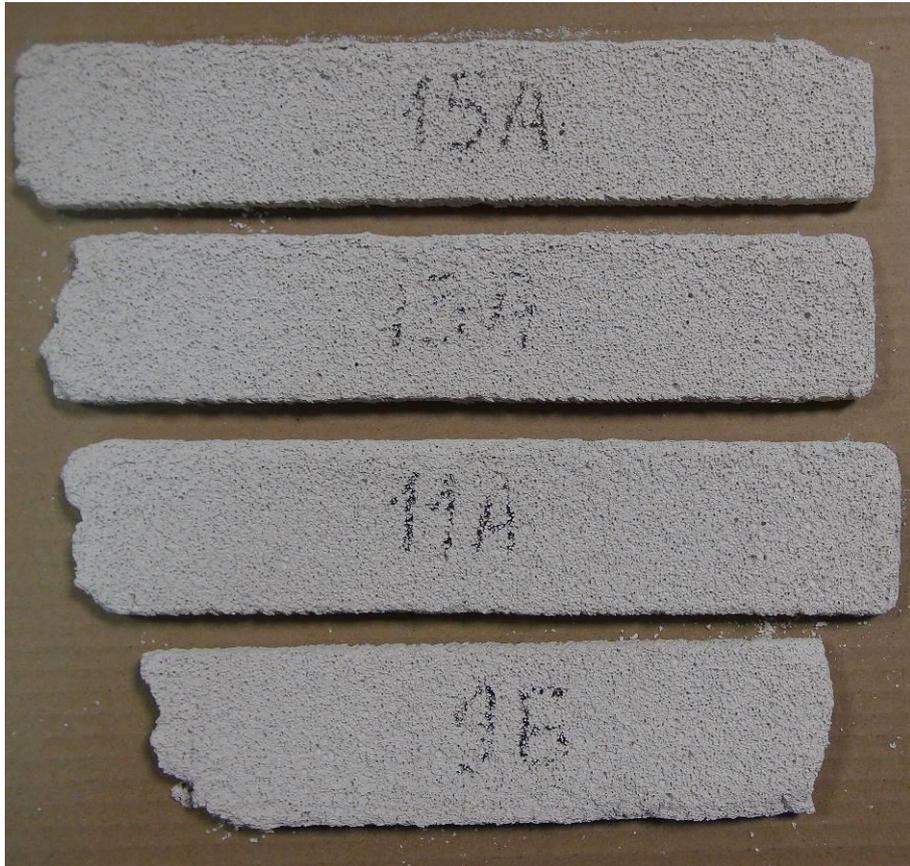
Фото 4. Внешний вид плитки после 16-ти циклов испытания на морозостойкость по методике ГОСТ 7025

Внешний вид образцов декоративной плитки YTONG Décor после прохождения 16-ти циклов замораживания-оттаивания по методике ГОСТ 7025 представлен на фото 4. Фотографии образцов декоративной плитки выполнены после их выдерживания в воздушно сухих условиях в течение 3-х суток после испытаний на морозостойкость.

Как видно на фотографиях декоративная плитка YTONG Décor в результате процесса объемного замораживания – оттаивания подверглась практически полной потере механической прочности и 100 % разрушению. Сразу после извлечения контейнера с плиткой из ванны оттаивания извлечь отдельные образцы из контейнера без их разрушения не представлялось возможным. После выдерживания плитки в воздушно сухих условиях в течение 3-х суток газобетон изделия набрал некоторую структурную прочность, которая позволяла извлекать отдельные плитки из контейнера.

Такая низкая морозостойкость ячеистого газобетона декоративных плитки YTONG Décor очевидно связана с тем, что толщина газобетона в изделии, выпиленном из массива составляет всего 10 мм и соответственно его поровая структура открыта для практически полного водонасыщения, что в процессе последующего замораживания -оттаивания приводит к полной потере прочности газобетона и разрушению плитки.

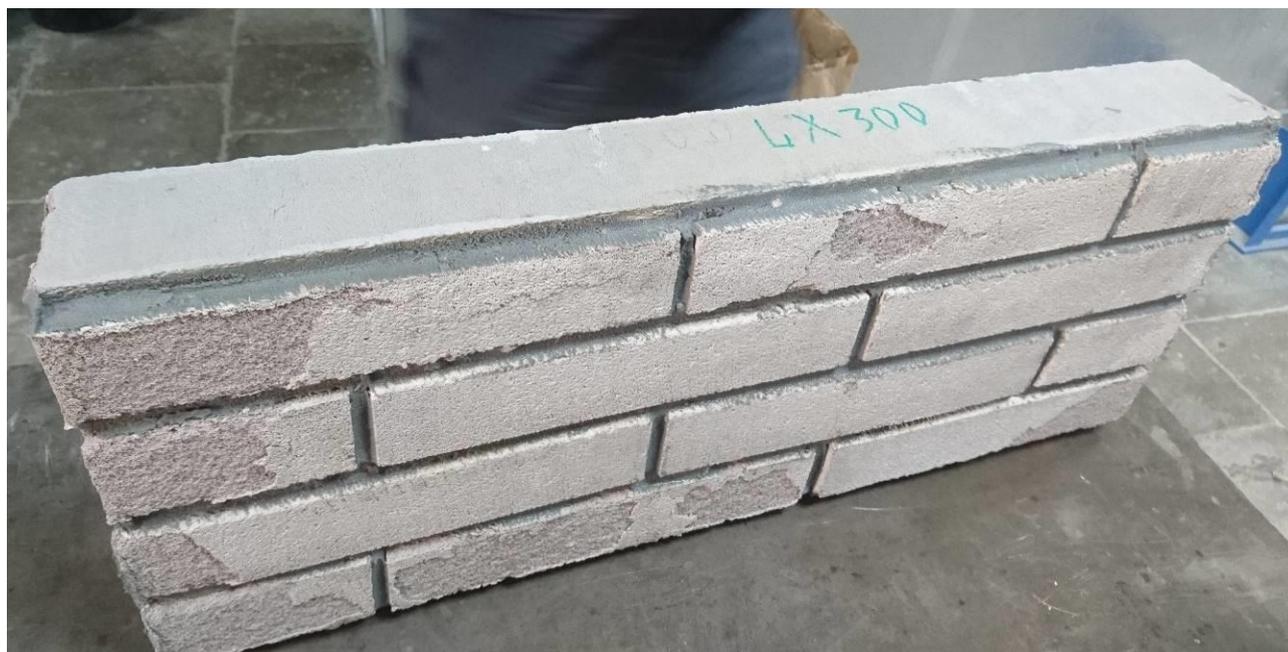
Фото 5. Внешний вид декоративной плитки YTONG D'ecor наклеенной на фрагмент стеновой панели и окрашенной фасадной силиконовой краской LX 300 после 16 –ти циклов замораживания оттаивания

На восьмом цикле испытаний фрагмента стены с декоративной плиткой окрашенной фасадной силиконовой краской LX300 начался процесс ее размягчения и отслоения окрасочного слоя краски с поверхности плиток. Соответственно на участках с отслаивающимся окрасочным слоем началось шелушение ячеистого бетона. К 16-му циклу замораживания – оттаивания, когда размеры участков с отслаившейся краской и разрушение ячеистого бетона на этих участках достигли значительных размеров, испытание фрагмента стены с декоративной плиткой окрашенной краской LX 300 были прекращены.

Состояние фрагмента стеновой панели с наклеенной декоративной плиткой YTONG Décor окрашенной силиконовой краской LX 300 после 16-ти циклов испытаний на морозостойкость представлено на фото 5.

подтверждается результатами проведенных испытаний, которые показали, что элементы декоративной плитки YTONG Décor расположенные в центральной части фрагмента облицовочного ковра (см. фото 5, 6, 7) полностью сохраняли свою целостность и прочностные характеристики.

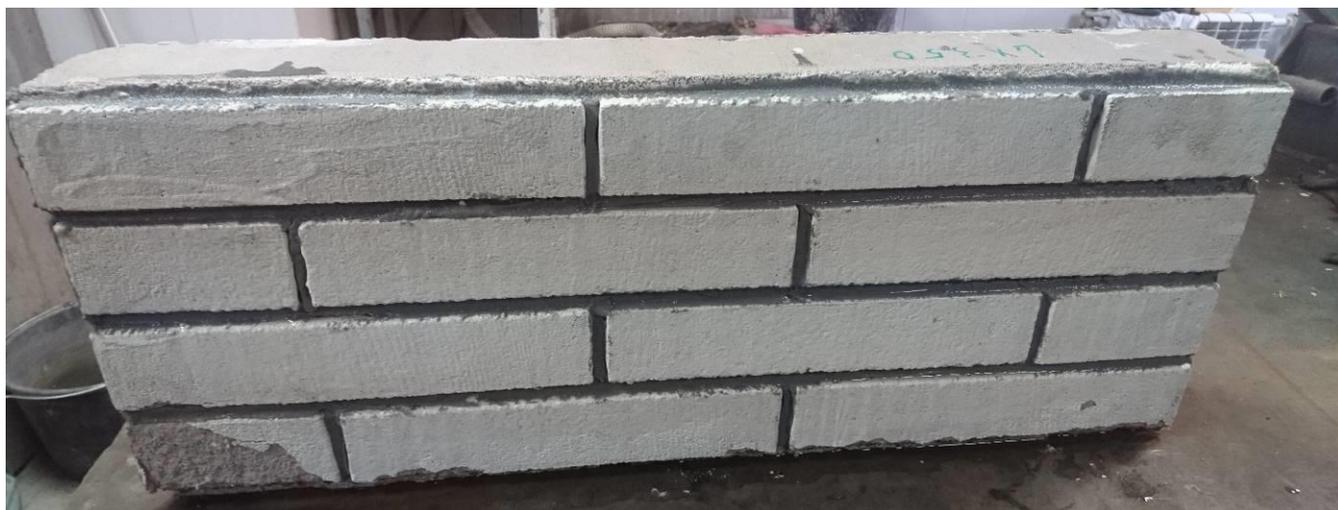
Фото 6. Внешний вид декоративной плитки YTONG D'ecor наклеенной на фрагмент стеновой панели и окрашенной фасадной силиконовой краской LX 350 после 23 –х циклов замораживания оттаивания

Испытание на морозостойкость декоративной плитки YTONG Décor наклеенной на фрагмент стеновой панели и окрашенной силиконовой краской LX 350 продолжались все запланированные 35 циклов замораживания-оттаивания. Потеря целостности окрасочного слоя фасадной силиконовой краски LX 350 и соответственно последующий процесс разрушения газобетона на этих участках начались на 23 –м цикле испытаний на морозостойкость (см. фото 6). Состояние фрагмента стеновой панели с наклеенной декоративной плиткой YTONG Décor окрашенной силиконовой краской LX 350 после 35-ти циклов испытаний на морозостойкость представлено на фото 7.

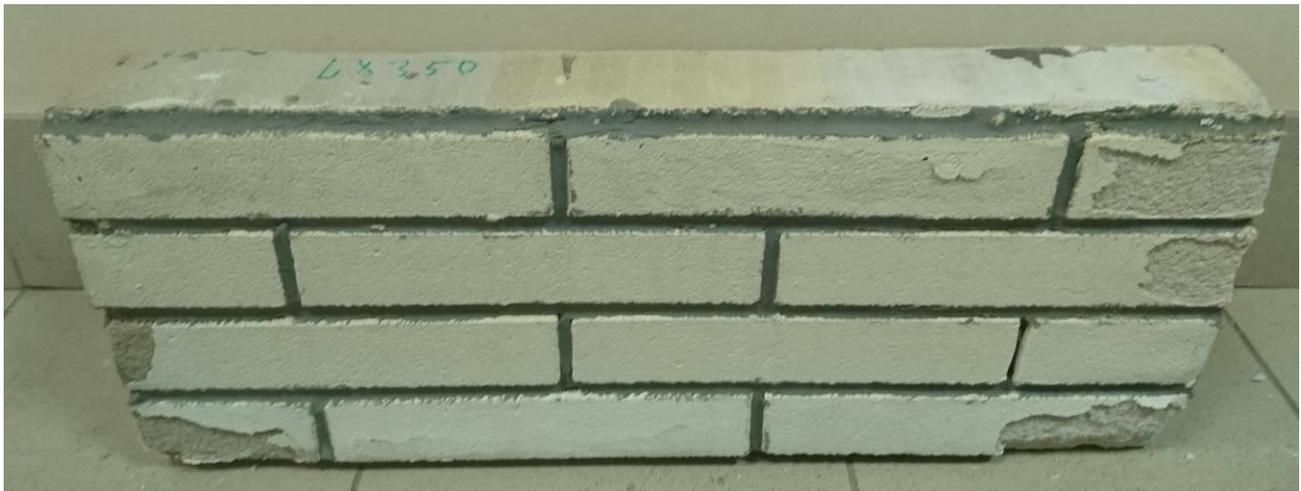
Фото 7. Внешний вид декоративной плитки YTONG Décor наклеенной на фрагмент стеновой панели и окрашенной фасадной силиконовой краской LX 350 после 35 –ти циклов замораживания оттаивания
