ТЕХНИЧЕСКОЕ ЗАКЛЮЧЕНИЕ № 15-03-2022

от 15 марта 2022 г.

1. Основание для проведения испытаний:	Запрос на проведение климатических испытаний фрагмента фасадной стены (стенда) из газобетонных блоков марки «Ytong» компании ЗАО «Кселла-Аэроблок-Центр Можайск» совместно с продукцией марки «quick-mix» компании АО «Зиверт Рус»

2. Наименование объекта испытаний:	Фрагмент фасадной стены(стенд) из газобетонных блок с отделкой штукатурным составом, армированным стеклотканной сеткой с последующей отделкой штучными элементами из газоблока*. (полный перечень материалов, использованных при монтаже стенда указан в таблице №1)

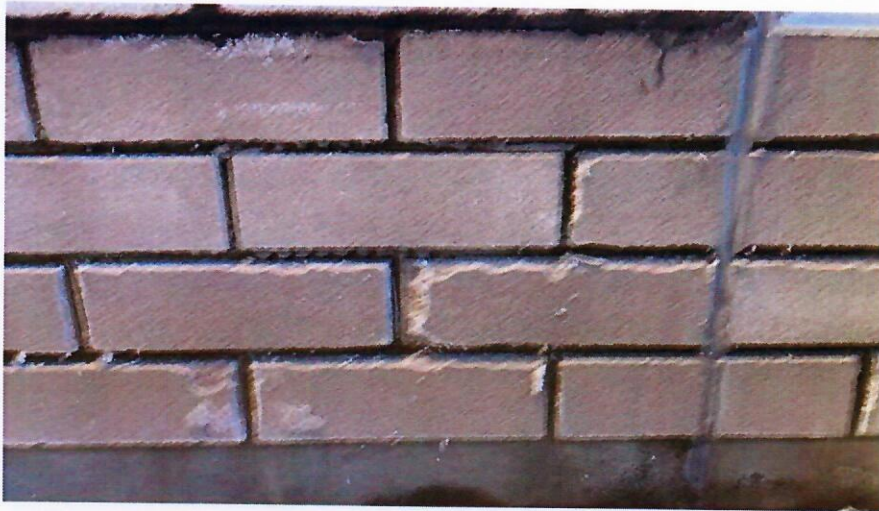
фото №4 (Зона №3)

- 14 декабря 2021 года - завершение подготовки стенда к проведению климатических испытаний.
20 декабря 2021 года - начало климатических испытаний по ГОСТ Р 55943-2018
11 января 2022 года - обнаружены первичные разрушения декоративной плитки в зоне №3 (фото №4)
14 января 2022 года - разрушения декоративных плиток в зонах №3 продолжаются. Обнаружено отслоение окрасочного слоя в зонах №4 (фото № 5)
19 января 2022 года - обнаружено отслоение плитки в верхней части зоны №1 (фото №6)
9 февраля 2022 года - с начала испытаний прошло 50 блок-циклов.
в зоне №6 наблюдается обрушение декоративных плиток с разрушением штукатурного слоя до армирующей сетки (фото №7, 8)
наблюдается отслоение плитки от штукатурного слоя в зоне №3 (фото №9).
Продолжает развиваться отслоение окрасочного слоя в зонах №4.
Продолжается разрушение декоративных плиток в зоне №1 (верхний ряд)
Начало локального отслоения окрасочного слоя на трёх плитках, по кромке плиток (Зона 2, фото №10)

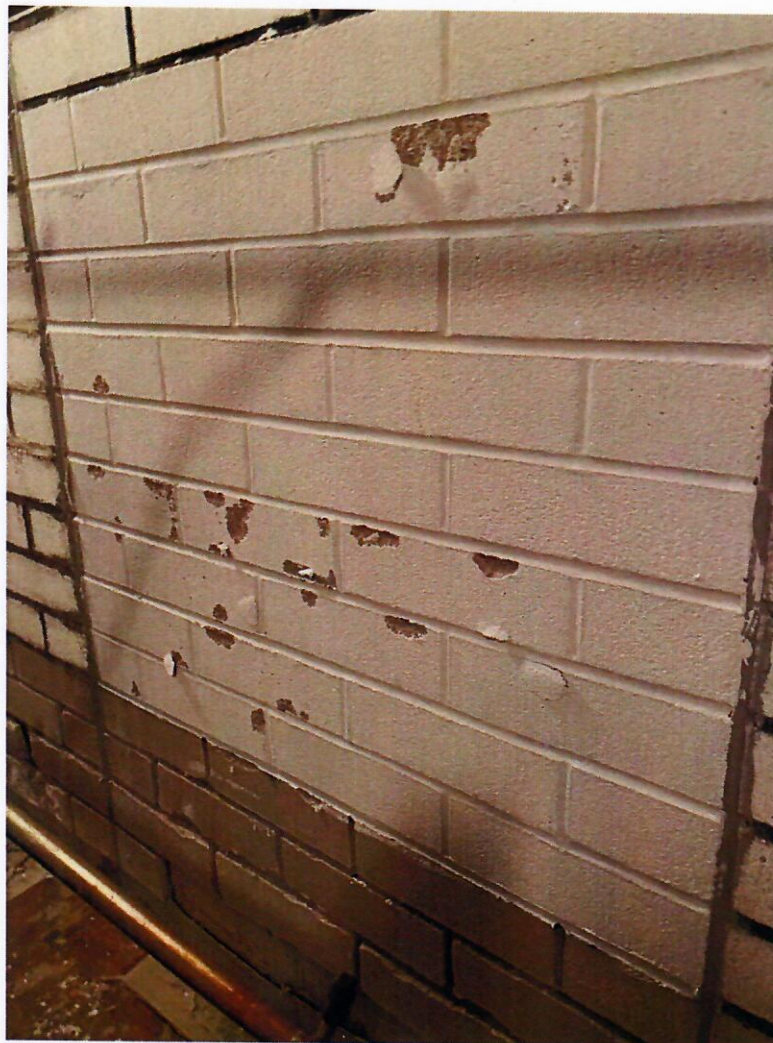
фото №5 (Зона №4)

- полное - в зонах 1, 3, 6 а,
- частичное – в зонах 2, 4, 6б

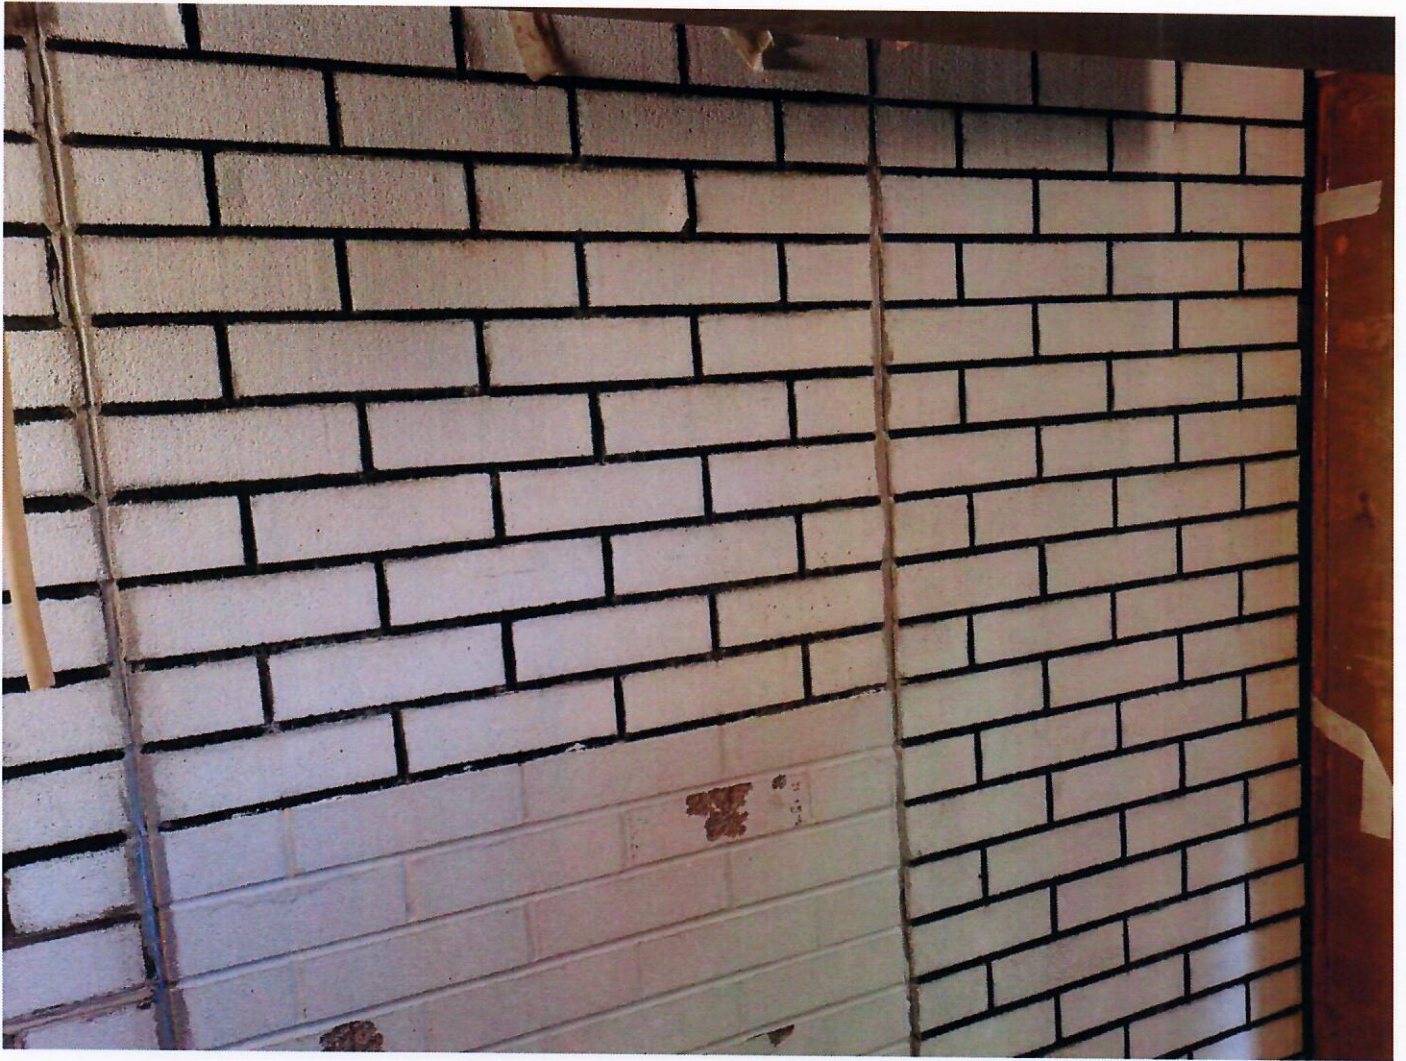
фото №10 (Зона №2, Зона №5)

Начало процесса отслоения окрасочного слоя по кромке одной плитки (Зона 5, фото №10)
Видимых повреждений плитки в зоне 7 (фото 11) не обнаружено.
